# MEKA XPG®

## PAVIRŠIUS, KURIS TIKRAI ATLAIKO

# NAUJIENA APLINKOS KOROZIJOS KATEGORIJAI C4

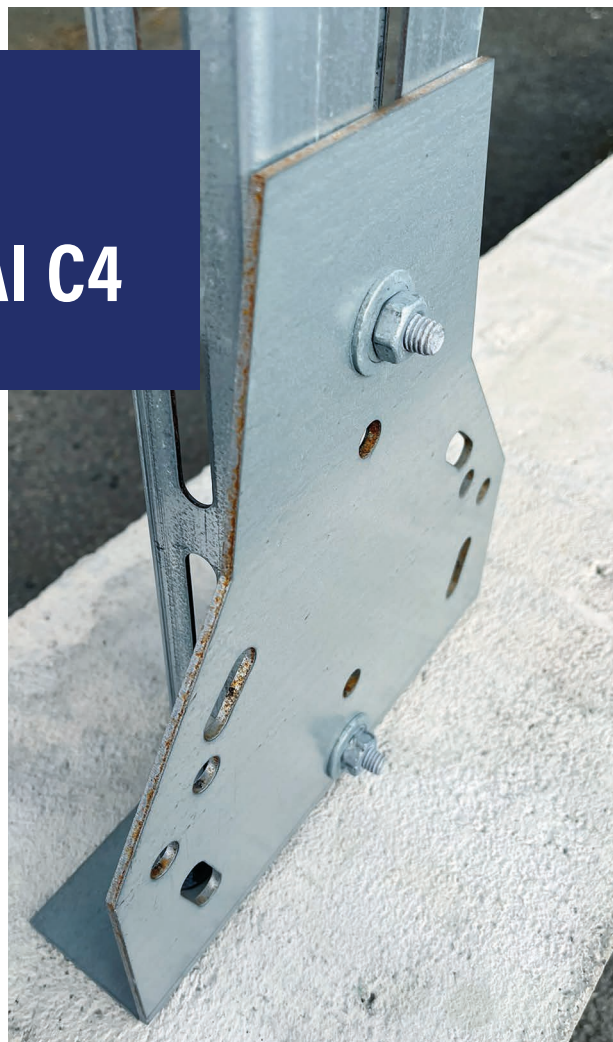
*Raudonos rūdys, susidariusios ant nupjautų XPG® gaminių kraštų, išnyksta, kai vystosi XPG® dangos sukurta plėvelė. Bet kokios raudonos rūdys ant nupjautų kraštų neplinta ant padengtų paviršių.*

Plona XPG® plėvelė dangos paviršiuje, taip pat apsaugo nuo nupjautų kraštų, suvirinimo siūlių ir įbrėžimų. Tam tikromis aplinkybėmis ant nepadengto XPG® paviršiaus gali susidaryti raudonos rūdys, nespėjus susiformuoti plonai apsauginei plėvelei. Laikui bėgant XPG® dangos suformuota plėvelė užmaskuos visas raudonas rūdis ir apsaugos nuo plieno korozijos. XPG® dangos plėvelės susidarymo greitis visiškai priklauso nuo aplinkos. Kuo drėgnesnė aplinka, tuo greičiau susidarys plėvelė.

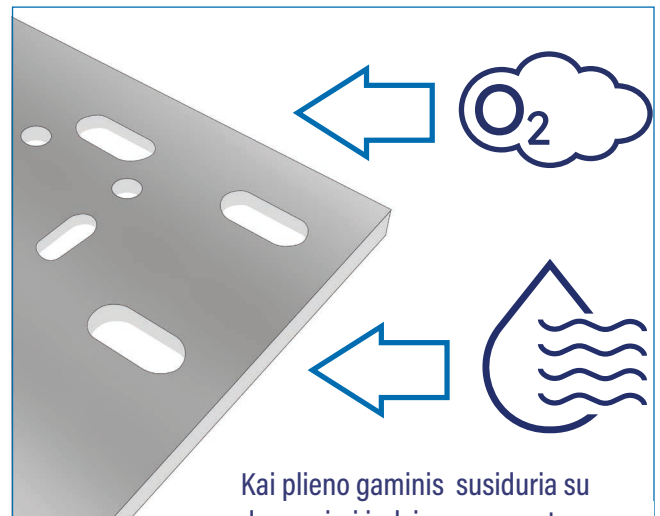
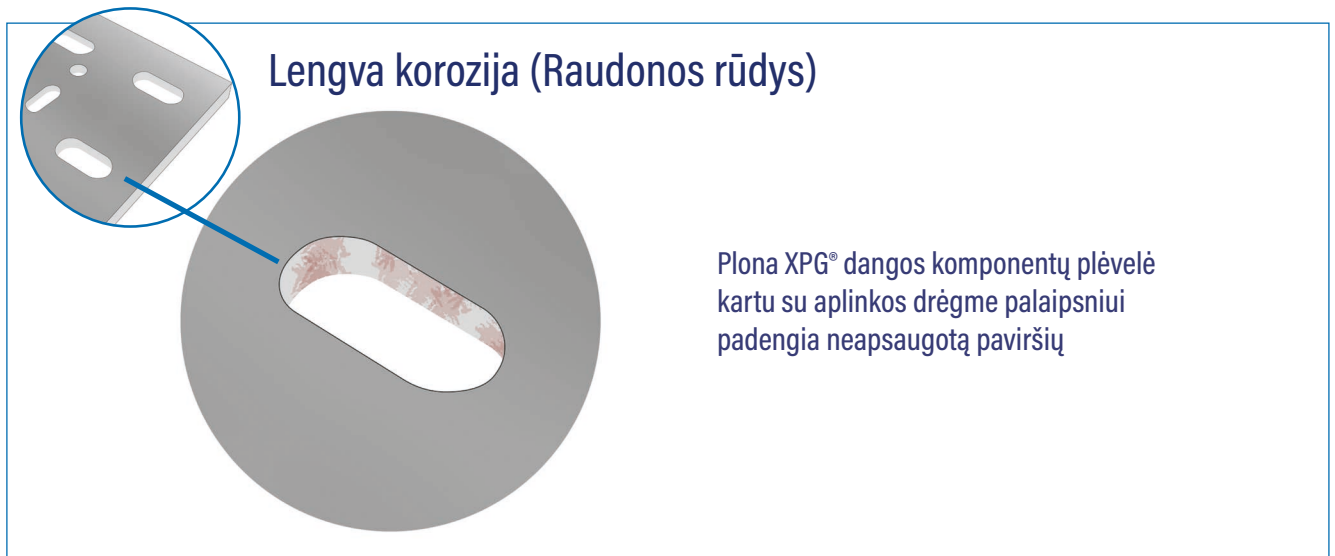
# Savaime gyjančios dangos atstatymo procesas

Kai plieno gaminis susiduria su deguonimi ir drėgnu oru, ant nepadengtos vietos gali atsirasti nedidelių korozijos požymių.

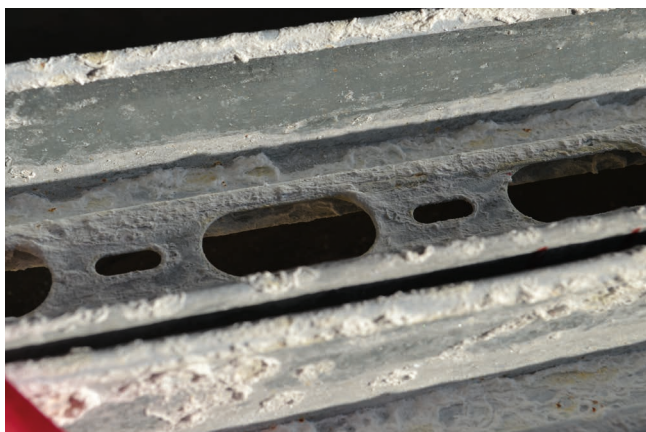
XPG® padengtas MEK® apšvietimo lovyse po druskos purškimo bandymo.

Be visapusiškų specialių dangų gamintojo atliekamų bandymų, norėjome užtikrinti, kad XPG® danga atitiktų ir aukštus apdirbimo standartus. Nuo 2018 m. pavasario naują dangą bandome įvairiais metodais, tokiais kaip **nuolatinis druskos purškimo bandymas** [ISO 9227, 550 h (atitinka IEC 61537 6 klasei)], **pagreitintas druskos purškimo bandymas** [VDA 621-415 (ciklinės korozijos bandymas)], **skysčio praskverbimo bandymai** [SFS-EN ISO 3452-1], lauko bandymai tikroje pramoninėje aplinkoje ir lenkimo bandymai Oulu universitete.

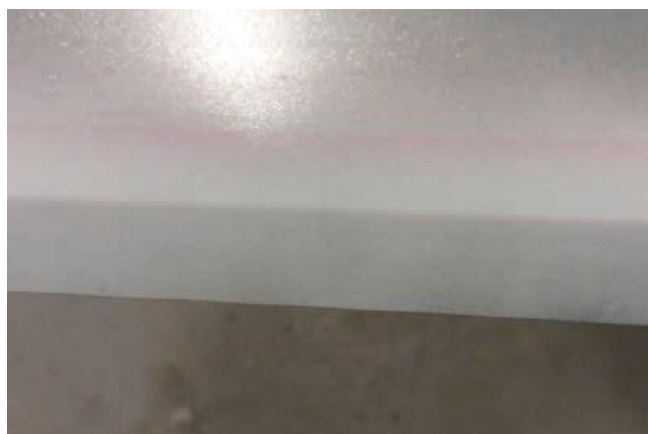
XPG® dengtai POL dugno plokštėi buvo atliktas skysčio praskverbimo bandymas pagal SFS-EN ISO 3452-1 standartą. Įtrūkimų dangoje nerasta.
